#### 4-Band Handfunkgerät Icom T-81E

Fehler in der Speakerbuchse (kein Empfang mit internem LS)

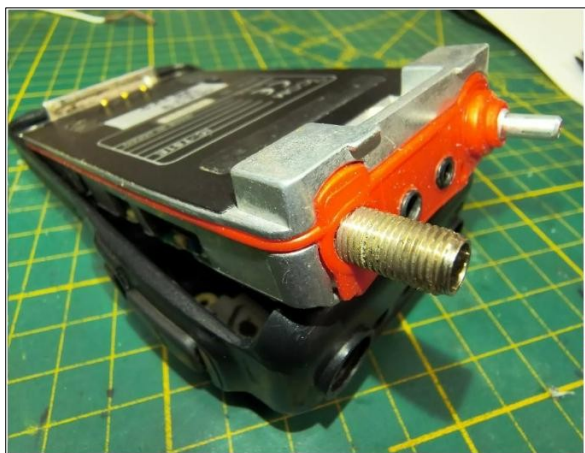
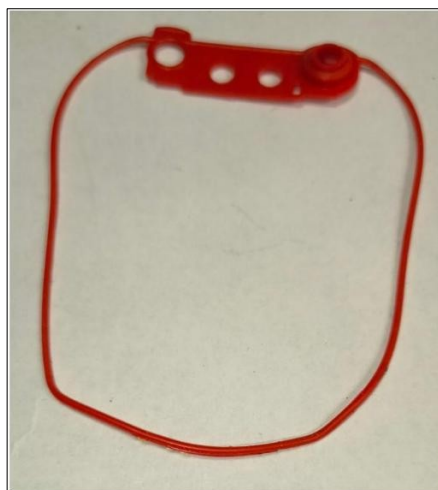
Als erstes werden die beiden Schrauben auf der Rückseite unten des HFG entfernt. Dann den Drehknopf vom Encoderregler abziehen und die Mutter vom Antennenanschluss lösen und das vordere Gehäuseteil noch oben **vorsichtig** abziehen. Dabei die rote umlaufende Gummidichtung nicht beschädigen!

Die Gummidichtung anschließend von unten nach oben vorsichtig aus dem Rahmen lösen und über den Antennenanschluss und Encoderregler abnehmen.

In der entfernten Frontabdeckung können sämtliche Tastaturelemente verbleiben.

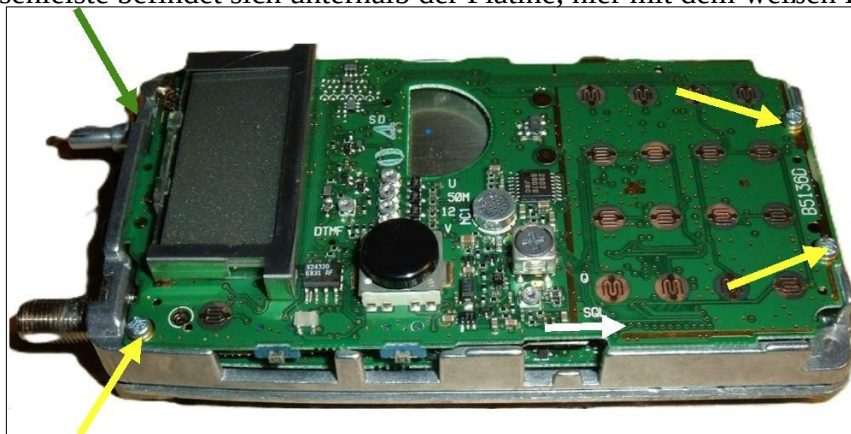
Nach dem Entlöten des Encoderreglers (grüner Pfeil an den drei Anschlüssen) und Entlöten der Masseverbindung neben dem Encoderregler sind noch die drei Schrauben (gelbe Pfeile) zu lösen. Dann kann die obere Platine vorsichtig abgehoben werden.

Achtung, die obere Platine steckt noch in der viel-poligen Buchsenleiste, welche die untere HF-Platine mit der oberen Digital- und Anzeigeplatine verbindet (die Buchsenleiste befindet sich unterhalb der Platine, hier mit dem weißen Pfeil markiert).
