## **Reparatur des 2mP A-Moduls S-AV17 von DL1ARK**

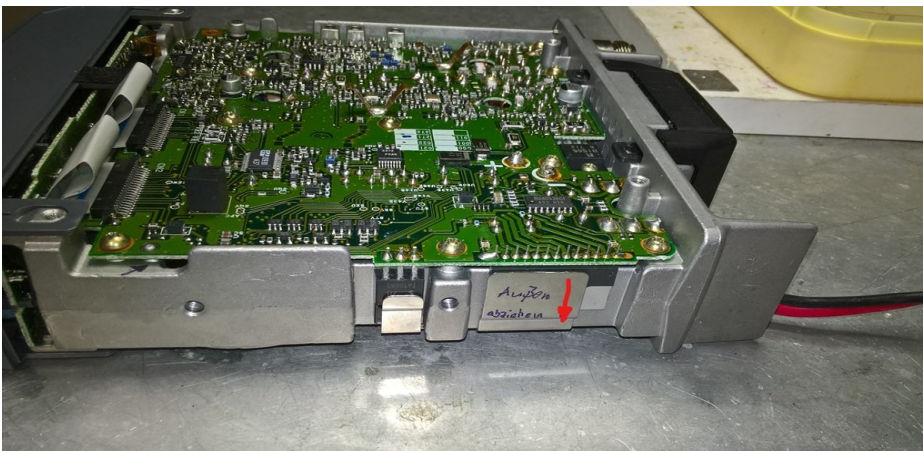
Bild 1

Nachdem eine intensive Internetrecherche ergeben hatte, dass sehr oft in den Endstufenmodulen Haarrisse der Leiterbahnen auftreten, diese sich auch „leicht“ reparieren lassen, musste ich einfach der Sache auf den Grund gehen. Defekt war der TM-V7E ja sowieso...

– Das war's auch schon. Vor der Montage des Moduls, wieder etwas Wärmeleitpaste auftragen (weniger ist hier mehr...)

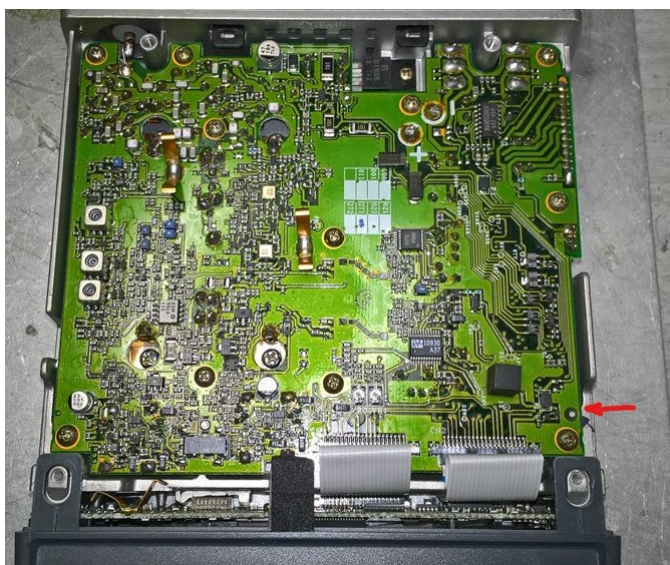
Bild 5

1. Rechts vorn befindet sich ein kleiner spitzer Dorn am Kühlkörper ([kleiner Pfeil auf Bild 5](#)). Dort muss zuerst die Hauptplatine aufgelegt werden (dient zur Zentrierung). Danach die 4 Schrauben der Endstufenmodule befestigen! Dann die restlichen Schrauben der Hauptplatine.
2. Nicht vergessen den Antennenanschluss wieder anzulöten!
