## Reparatur ZF-Filter im Kenwood TM-V71A/E

Der von mir eingesetzte Kenwood TM-V71E zeigte nach vielen Einsatzjahren eine stetig zunehmende Empfindlichkeitseinbuße im B-Band. Eines Tages funktionierte dann das gesamte B-Band empfangsmässig nicht mehr.

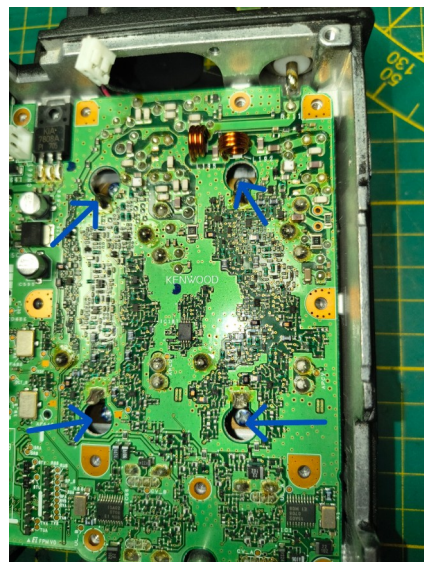
Die vier Schrauben für die Befestigung der beiden PA-Module unter den Bohrungen in der oberen Platine entfernen (blaue Pfeile im Bild)

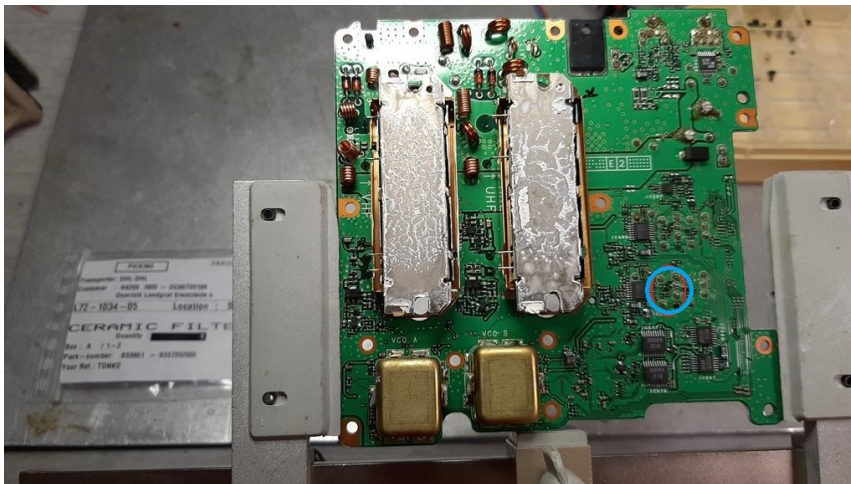
Um ein verschmieren der Wärmeleitpaste auf der Leiterplatte bei der weiteren Arbeit zu verhindern, müssen die beiden Kühlflächen der PA-Module unbedingt mit Feuerzeugbenzin gereinigt werden. Für das weitere Vorgehen empfiehlt sich der Einsatz einer Lupenleuchte, auch ein Leiterplattenhalter zum einspannen der Platine sollte nicht fehlen. Die zum entsprechenden Filter zugehörigen fünf Lötunkte sind hier dargestellt (eingekreist im Bild).

Zum Entlöten empfiehlt sich Entlötdraht 1mm, oder eine kleine Entlötpumpe. Ich habe mit einer Entlötpumpe gearbeitet. Eine LED-Lupenleuchte erleichtert ebenfalls das arbeiten. Das Ganze ist etwas "tricky", aber mit ruhiger Hand, entsprechender Vorsicht und gutem Werkzeug durchaus machbar.

Die defekten Filter können nun entnommen und durch das entsprechende Austausch-Bauteil ersetzt werden. Das Ergebnis nach dem Einlöten sollte mit einer Lupe auf Zinnbrücken etc. begutachtet werden.
